I.E.S. AGUAÑAC - EL TABLERO

1-ANTECEDENTES

3- REPARACIÓN DE LOS EDIFICIOS

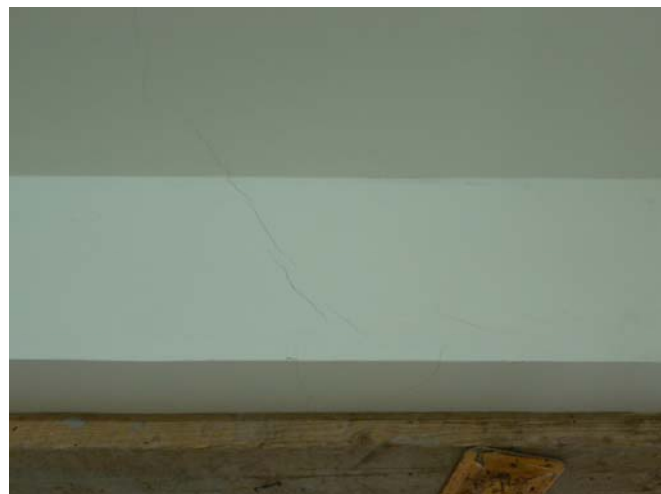
- Por un lado nos encontramos lesiones producidas en las vigas por esfuerzos a cortante. (Fig. 2)

Fig. 2. Frontal viga biblioteca. Módulo 1.

Para absorber las tensiones de tracción en las proximidades de los empotramientos, debidas a esfuerzos cortantes, se emplean cercos o estribos, que componen la armadura transversal de la viga, y parece que resultan insuficientes en el caso de las vigas estudiadas.

La sintomatología es muy clara, ya que se trata de fisuras con trayectoria inclinada, de aproximadamente 45° de inclinación y con trazado más o menos rectilíneo. Por lo general no llegan a alcanzar los bordes de las vigas y la máxima apertura de la fisura nos la encontramos en la parte central.

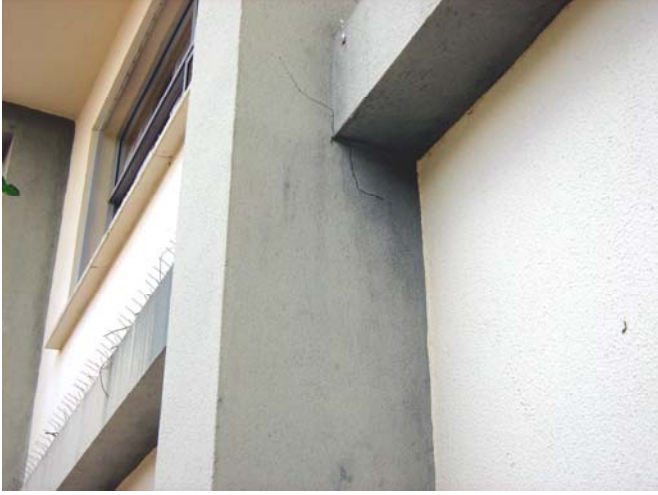
- Por otro lado localizamos otra lesión estructural en el nudo del encuentro de pilar con el forjado de planta primera, debida a momentos flectores. (Fig. 3)

Fig. 3. Nudo forjado planta primera.

Como se puede apreciar en las siguientes imágenes se trata de fisuras, también con inclinación aproximada de 45° y trazado más o menos rectilíneo, que se intensifican en la zona central y en ocasiones no llegan hasta el borde del pilar. Estas fisuras coinciden con el apoyo del zuncho perimetral de cierre en los casos en los que existe este elemento.

El daño descrito está relacionado con el momento flector que se genera en el pilar, y todo parece indicar que la excentricidad del pilar, que se encuentra trabajando a flexo compresión desviada es suficiente para que la armadura principal no haya podido absorber el esfuerzo ocasionado, manifestándose la lesión.

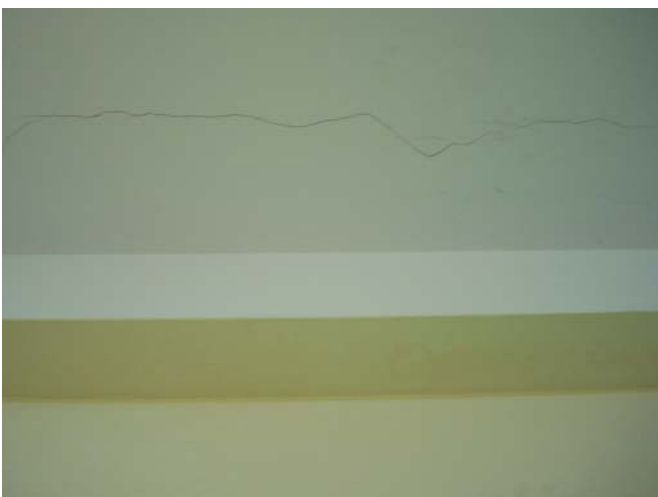
- Por último, en estos módulos nos encontramos de forma generalizada con una fisura longitudinal en el forjado de planta primera, paralela a la viga de cuelgue. (Fig. 4)

Fig. 4. Fisura longitudinal en el forjado de primera planta.

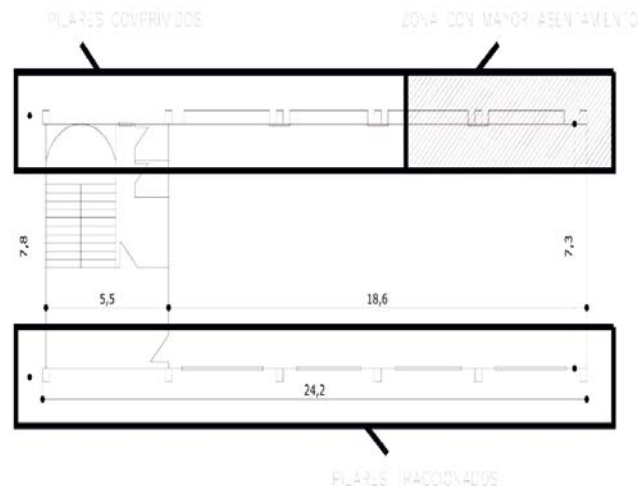
El problema de mayor entidad que se presenta en este edificio, son pequeñas fisuras horizontales en los pilares, que coinciden con la armadura transversal. Estas fisuras alcanzan la totalidad de la sección cuadrada del pilar.

El estado de fisuración de los pilares es el característico de elementos que se encuentran sometidos a esfuerzos de tracción, primeramente se fisura el hormigón y una vez producido el fallo de éste, el esfuerzo es resistido exclusivamente por la armadura, marcándose la fisura en el armado transversal.

Aparentemente y por la información facilitada acerca de la existencia de un estudio geotécnico que refleja la alta tensión admisible del terreno, compuesto principalmente por roca, no cabía la posibilidad de que se produjeran asentamientos diferenciales que estuvieran haciendo trabajar a los pilares a tracción, pero tras la realización de la inspección y a la vista de los datos recabados, que indican que efectivamente se están produciendo asentamientos, llegamos a la conclusión de que las fisuras transversales del pilar se están produciendo por la tracción de este elemento, como consecuencia de los asentamientos del terreno que se originan en la fachada opuesta.

Los pilares de la fachada que sufre los asentamientos estarían trabajando a compresión, esfuerzo para el que fueron dimensionados, pero estos elementos se encuentran sobresolicitados, al tener que colaborar para absorber los esfuerzos del resto de pilares, que se han redistribuido. En cambio, tal y como acabamos de explicar, los pilares de la fachada contraria estarían trabajando a tracción.

Fig. 5. Esquema de daños en el módulo 6.

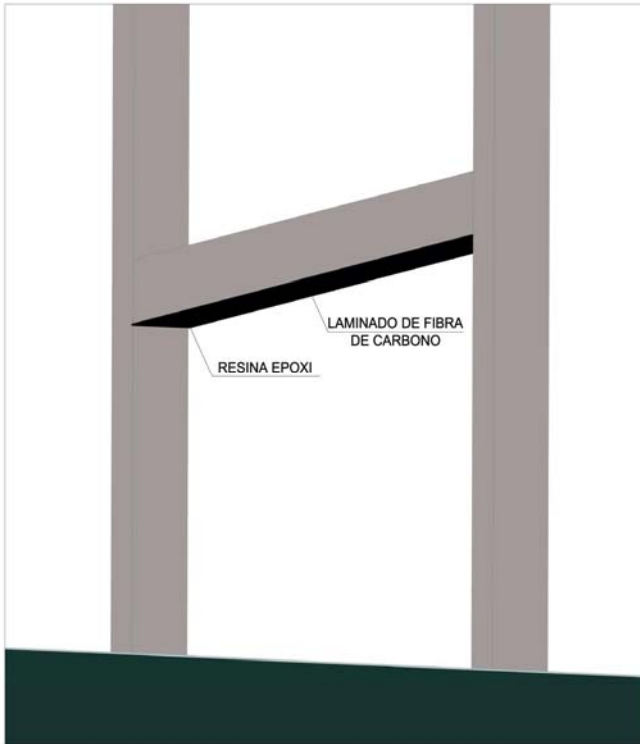
Fig. 6. Esquema refuerzo de viga a flexión.

Refuerzo con lámina de fibra de carbono (resistencia última de 2800 Mpa, módulo elástico de 210 Gpa y sección útil de 170 mm²) y resinas epoxi de alta adherencia (>35 kg/cm²) en vigas con fisuración. (Fig. 6 y Fig. 8)

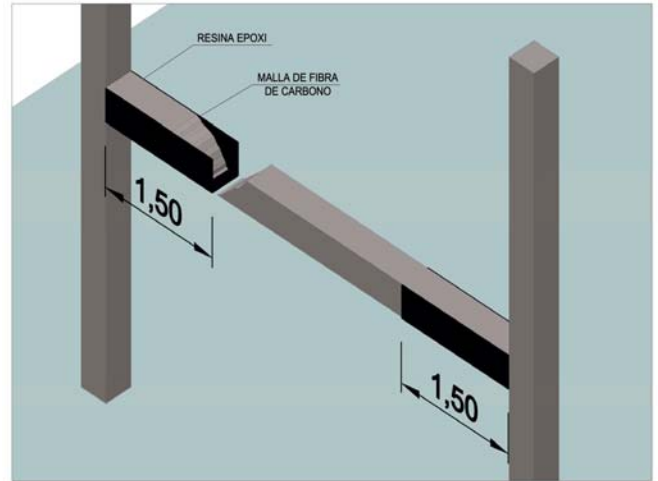
Fig. 7. Esquema de refuerzo de viga a cortante.

Refuerzo de vigas a cortante con material de fibra de carbono unidireccional de 310 gr/cm² (tensión de rotura 3400 Mpa y modulo de elasticidad de 242 Gpa), dispuesto en una capa, aplicado con resinas epoxi de alta adherencia al hormigón (> 35 Kg/cm²). Incluye el suministro, aplicación del material y preparación del soporte mediante picado de capas de revestimiento y hormigón exterior, matado de esquinas y regeneración con morteros epoxi. (Fig. 7y Fig. 8)

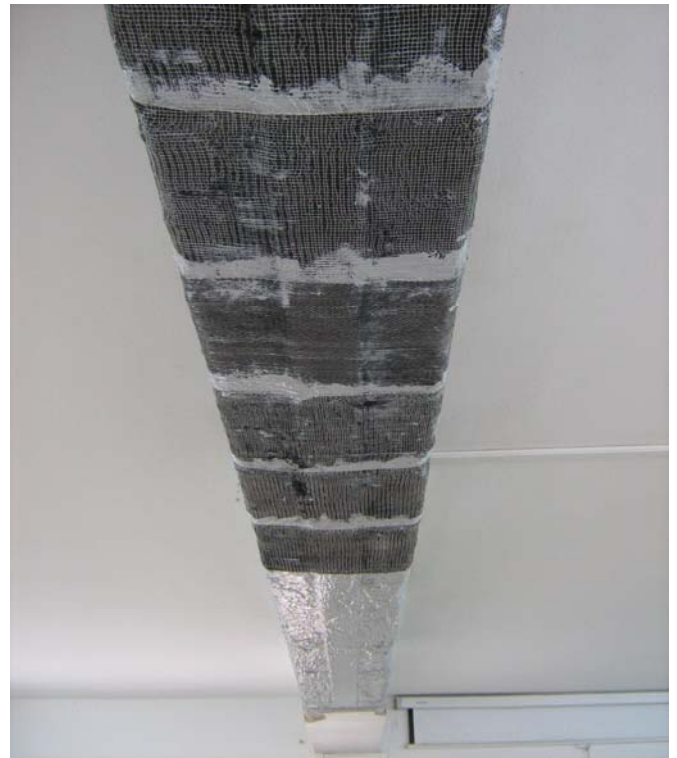
Fig. 8. Refuerzo a flexión y a cortante en viga.

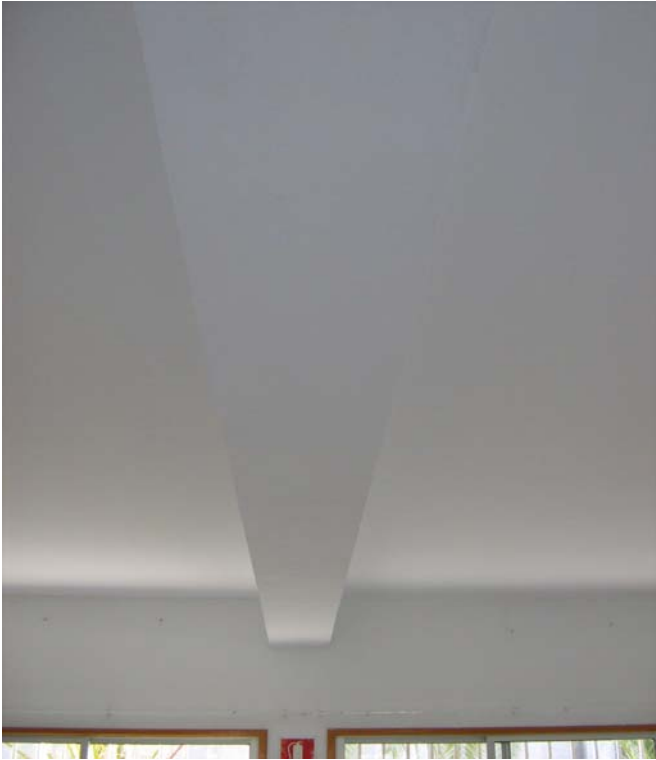
Fig. 9. Trabajo finalizado de refuerzo a flexión y a cortante en vigas.

Una vez finalizados los trabajos de refuerzo en las vigas se procedió al revestimiento, guarnecido y enlucido con yeso y escayola de las vigas y por último aplicación con equipo de pulverización de pintura en los paños reparados. Anteriormente a la utilización de la pintura, los elementos que no deseaban ser pintados eran protegidos con papel o plástico (Fig. 9)

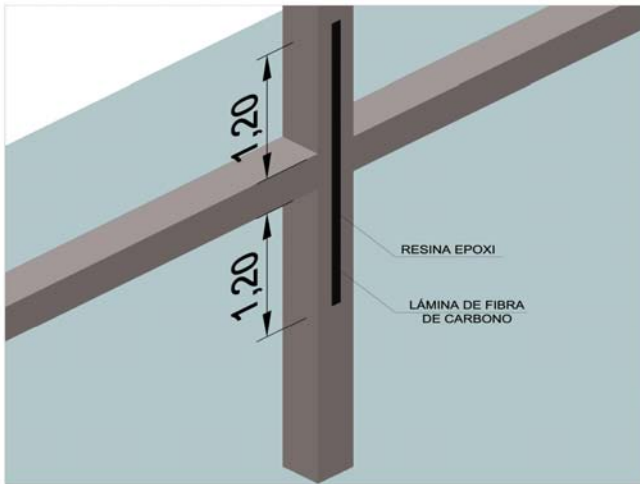
Fig. 10. Esquema de refuerzo a tracción de pilar.

Refuerzo de pilares en zona traccionada mediante aplicación de lamina de fibra de carbono (Resistencia última de 2400 MPa y módulo elástico de 210 GPa) y resinas epoxis de alta adherencia (> 35 kg/cm²) con una longitud necesaria aproximada de 270 cm. (Fig. 10 y 11).

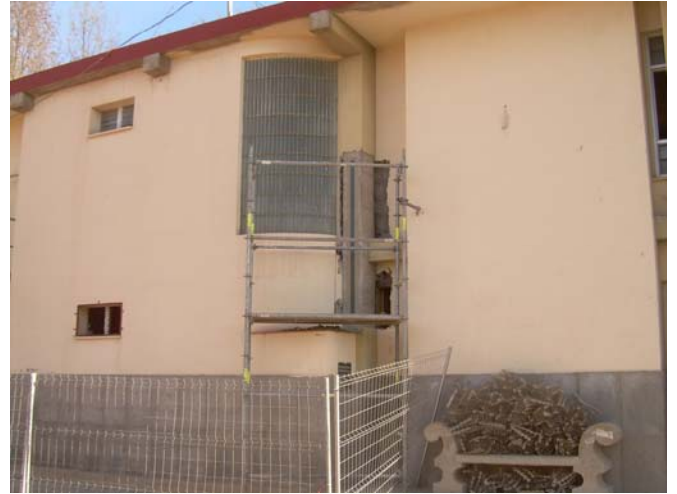
Fig. 11. Refuerzo a tracción de pilar.

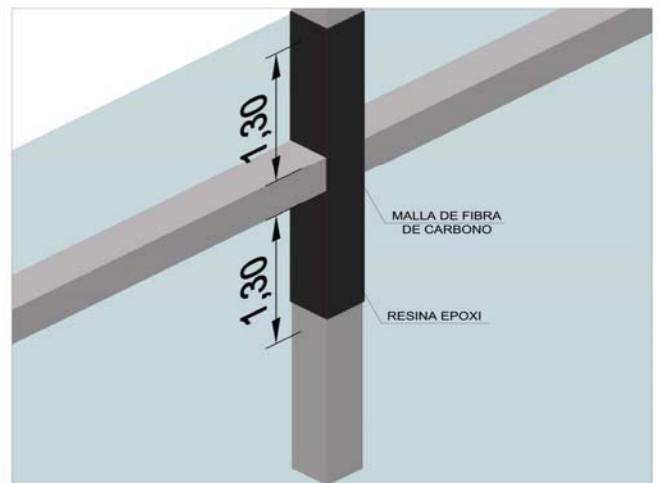
Fig. 12. Esquema de refuerzo de pilar a compresión.

Zunchado adicional de pilares con material de fibra de carbono unidireccional de 310 gr/m² (tensión de rotura de 3400 Mpa y modulo de elasticidad de 242 Gpa), dispuesto en una capa, aplicado con resinas epoxis de alta adherencia al hormigón (> 35 kg/cm²) hasta una cobertura de 125 cm bajo el forjado. (Fig. 12 y 13)

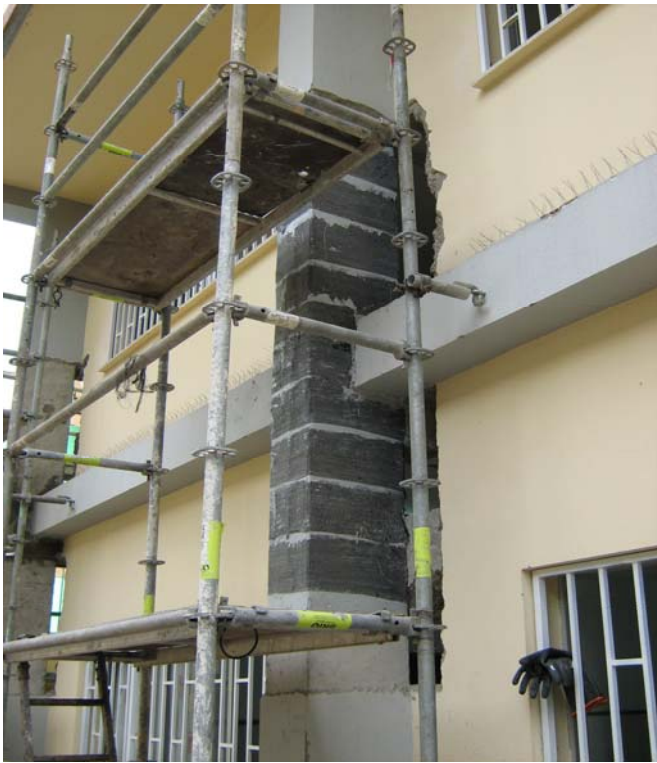
Fig. 13. Refuerzo de pilar a compresión.

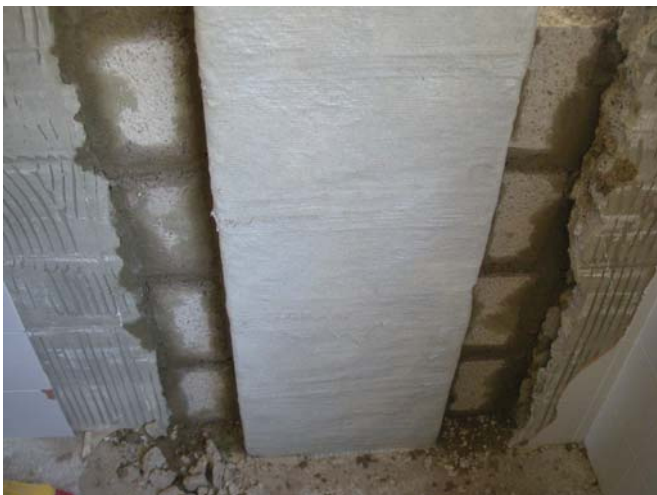
Fig. 14. Cerramiento con bloques de pilar reforzado.

En la cara interior de los pilares reforzados se confeccionó el cerramiento con bloques de hormigón de las superficies de tabiquerías demolidas para la ejecución de los refuerzos, seguidamente se revistió con yeso y escayola y aplicación con equipo de pulverización de pintura los paños reparados. En ciertos módulos se restituyó el alicatado del paramento interior vertical con azulejo. (Fig. 14 y 15)

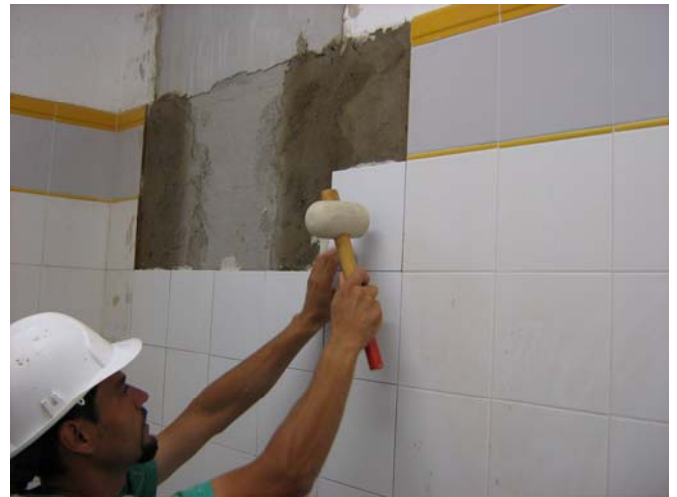
Fig. 15. Alicatado del paramento interior vertical con azulejo.

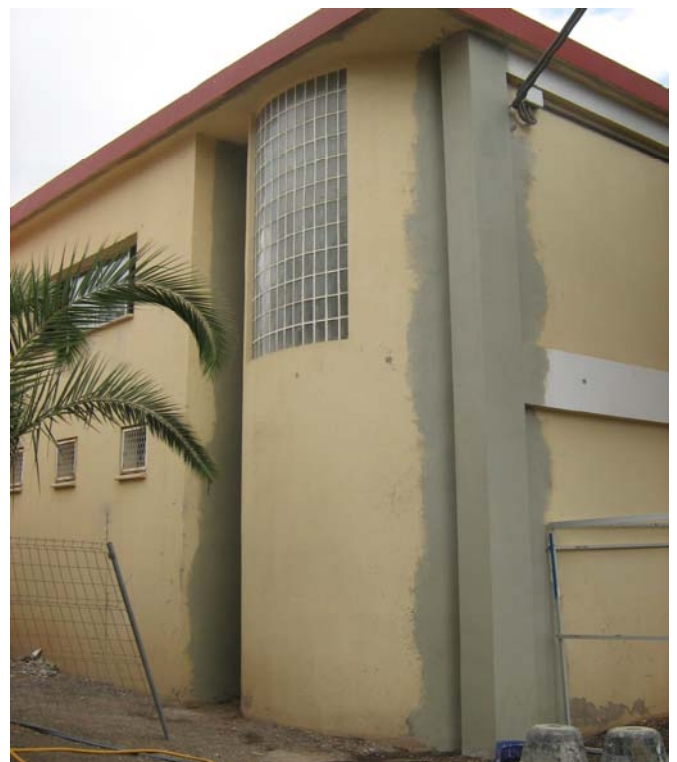
Fig. 16. Revestimiento elástico e impermeable de pilares.

En la cara exterior de los pilares reforzados se realizó el enfoscado y enlucido de pilares con mortero monocomponente, formulado a base de ligantes inorgánicos, fibras, áridos seleccionados, aditivos y polímeros nanotecnológicos en química para morteros de naturaleza hidráulica. Finalmente se protegieron los pilares mediante revestimiento elástico e impermeable para regulación tapaporos de superficies de hormigón y mortero. (Fig.16)

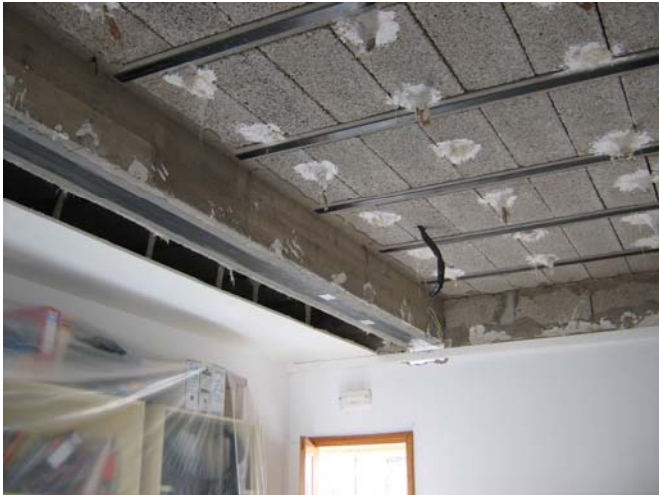
En los módulos 1, 2 y 3 al realizar la inspección de los techos se descubrieron pequeñas fisuras transversales uniformes a lo largo de las viguetas siendo más abundantes en la zona central.

Fig. 17. Refuerzo de viguetas con fisuración.

El refuerzo de las viguetas se ejecuto mediante laminado unidireccional elaborado a base de fibra de carbono y adhesivo de resina epoxi bicomponente de alta rigidez para pegado del refuerzo. (Fig. 17)

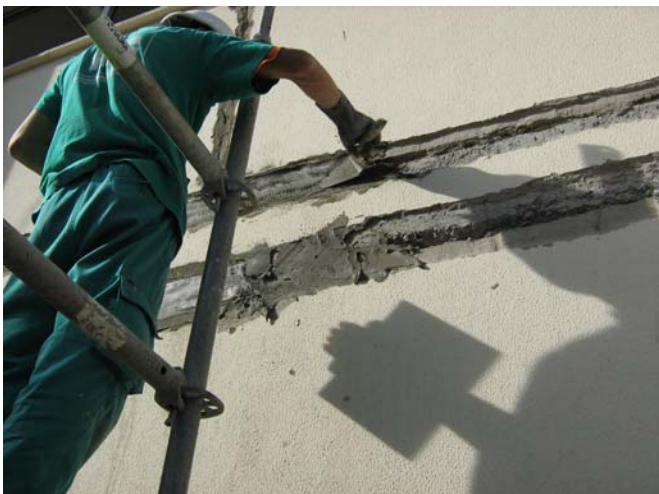
Fig. 18. Reparación de grietas en tabiquería.

Apertura y reparación de grietas en tabiquería y cerramiento, mediante retirada de yeso de los paramentos afectados con una anchura de 30 cm aproximadamente, aplicación de material cemento elástico armado con fibra de vidrio (80 gr/m²), incluso cosido de las fracturas con resina epoxi y material de fibra de carbono perpendicular a la misma, recibido del paramento con yeso y pintura final. (Fig. 18)

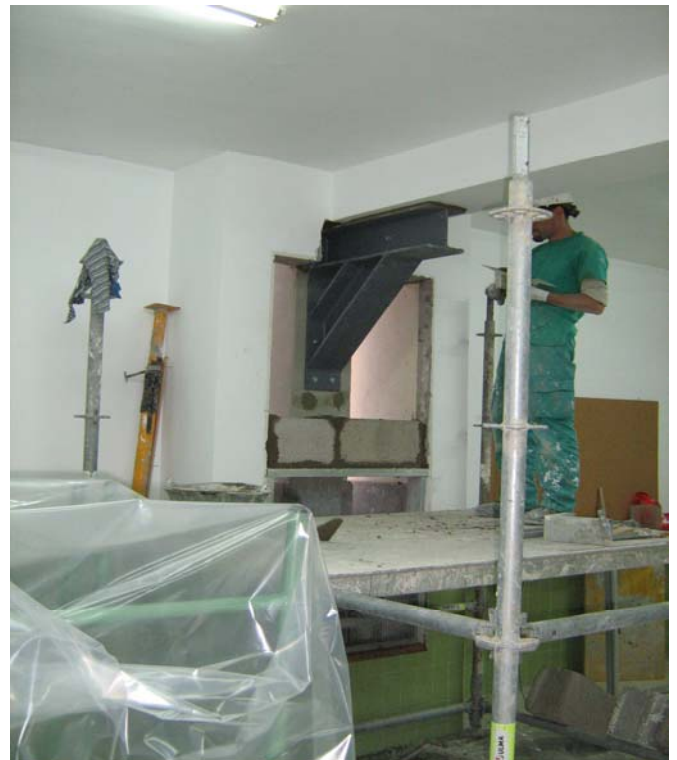
Fig. 19. Refuerzo de viga con cartela metálica.

Cartela metálica para refuerzo de viga fabricada con perfil HEB-200, peso estimado de cartela 90 Kg/unidad, cerramiento de la cartela con escayola. (Fig. 19 y Fig. 20)

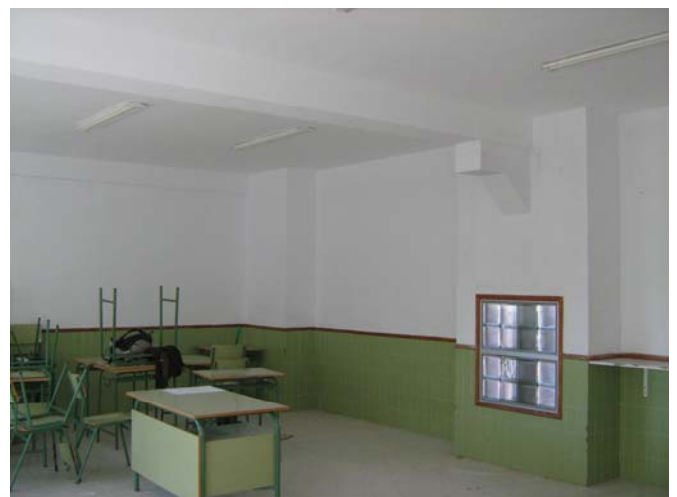
Fig. 20. Cerramiento con escayola de cartela metálica.

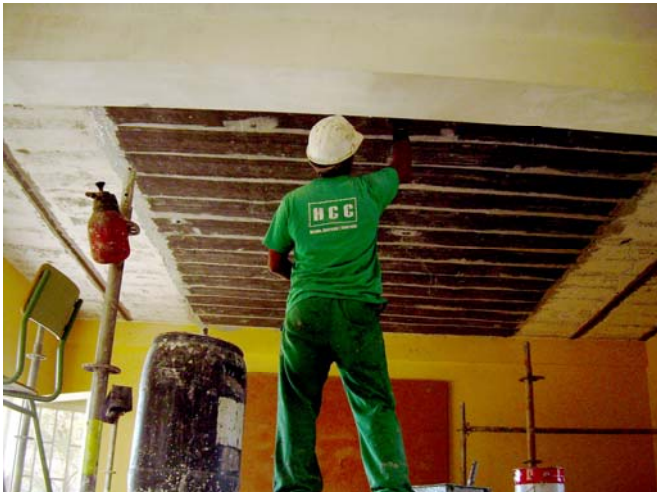
Fig. 21. Estabilización de bovedillas.

Inspección de techos y comprobación de fisuras existentes, retirada de yeso hasta dejar las viguetas y las bovedillas libres de este, eliminación de bovedillas rotas o sueltas y relleno con porsespan y espuma de poliuretano. Relleno de espacios entre viguetas y bovedillas con mortero epoxi-acrilato de fraguado rápido, regularización del soporte con mortero epoxi tixotrópico y posterior refuerzo mediante la adhesión

de material de fibra de carbono con resina epoxi.
Recibido del paramento con yeso y pintura. (Fig. 21)

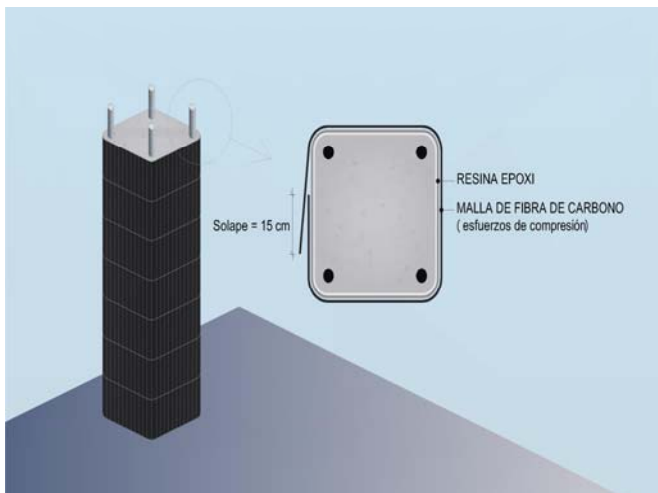
Fig. 22. Refuerzo pilar a compresión.

Zunchado de pilares con material de fibra de carbono unidireccional de 310 gr/m² (tensión de rotura de 3400 Mpa y módulo de elasticidad de 242 Gpa), dispuesto en dos capas, aplicado con resinas epoxis de alta adherencia al hormigón (> 35 kg/cm²). Incluye el suministro, aplicación de material y preparación de soporte mediante picado de las capas de revestimiento y hormigón exterior, matado de esquinas y regeneración con morteros epoxi. (Fig. 22)

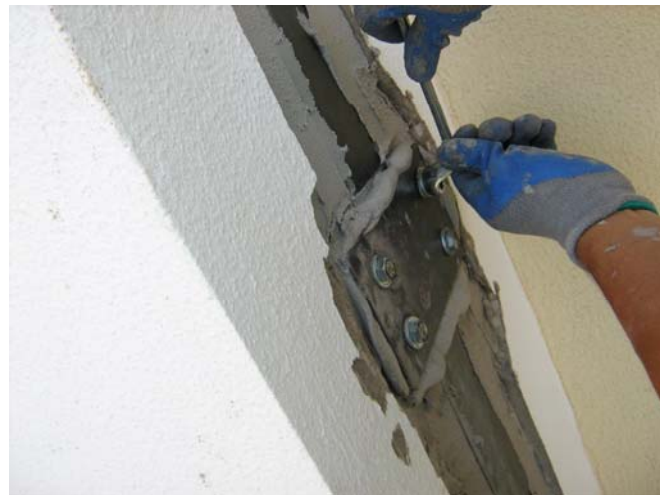
Fig. 23. Refuerzo pilar a tracción y anclaje con chapa metálica de lamina de carbono.

Refuerzo de pilar a tracción mediante aplicación en dos caras opuestas del pilar de dos láminas de fibra de carbono de 8 cm (Resistencia última 2400 Mpa y módulo elástico de 210 Gpa) y resinas epoxis de alta adherencia (> 35 kg/cm²) con una longitud total igual a la del pilar. Anclaje central y superior del laminado mediante chapa metálica de 15x20 cm anclada al pilar

con material de fibra de carbono unidireccional de 310 gr/cm² (tensión de rotura de 3400 MPa y módulo de elasticidad de 242 GPa), en una capa, aplicado con resinas epoxis de alta adherencia al hormigón (> 35 kg/cm²), aplicación del material y preparación del soporte mediante picado de la capa de hormigón exterior, matado de esquinas y regeneración con morteros epoxis. (Fig. 23 y 24)

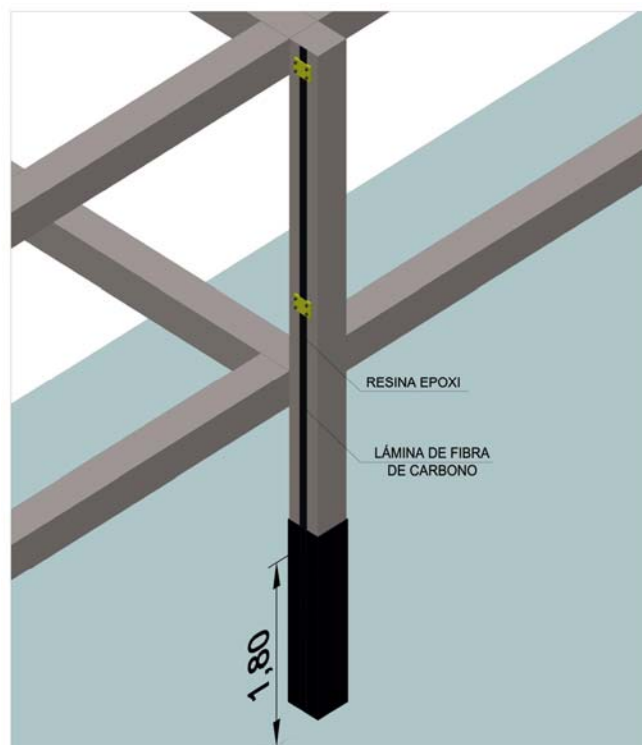
Fig. 24. Refuerzo pilar a tracción y compresión.

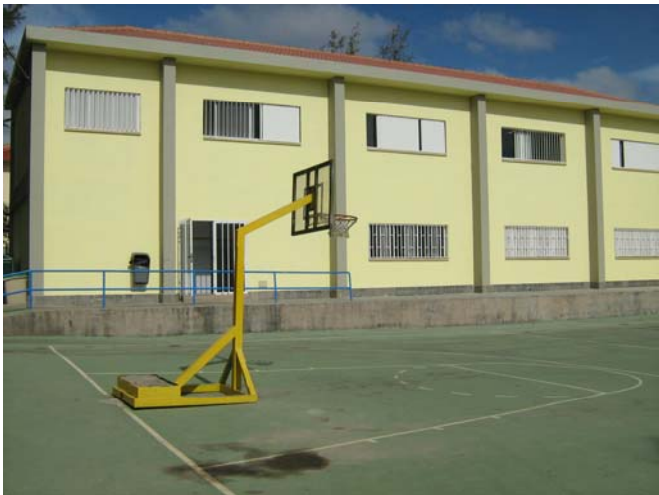
Fig. 25. Exterior del módulo 6 reforzado y pintado..

Aplicación mediante airless o rodillo de revestimiento acrílico anticarbonatación decorativo en dos capas con una dotación de 400 gr/capa (Fig. 25)
