I.E.S. AGUAÑAC - EL TABLERO

1-ANTECEDENTES

3- REPARACIÓN DE LOS EDIFICIOS

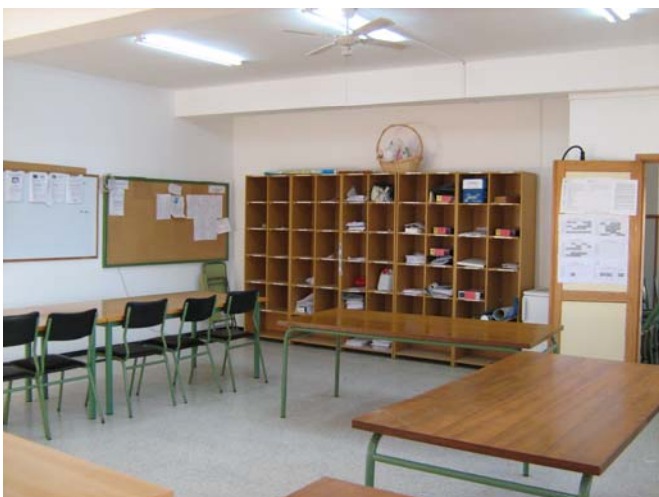
Fig. 26. Sala de profesores reforzada y pintada.

HCC ha terminado satisfactoriamente los trabajos de la reparación I.E.S. Aguañac, el éxito de la obra ha concluido con la obtención de unos magníficos resultados tanto estructurales como estéticos. (Fig. 26)
