Tanto las juntas de dilatación como las llamadas juntas frías o retomas de hormigonado, son zonas de discontinuidad y, en muchas ocasiones, no consiguen mantener la estanquidad suficiente. Efectivamente, la estanquidad de las juntas en estructuras en contacto ocasional o permanente con agua, representa, en muchos casos, un grave problema.

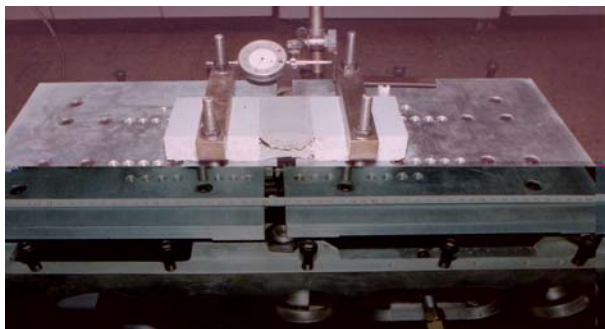
Ensayo con movimientos tridimensionales de una junta de laminado in situ de fibra de vidrio y resina epoxi, con relleno de caucho polisulfuro. Este tipo de juntas diseñadas por HCC, catalogadas como clase nuclear 1, se emplean en Centrales Nucleares

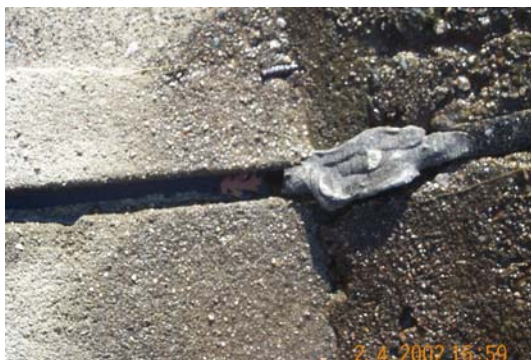
Ejemplo típico de fallo del sellado por la utilización de un material inadecuado y una aplicación poco cuidada.

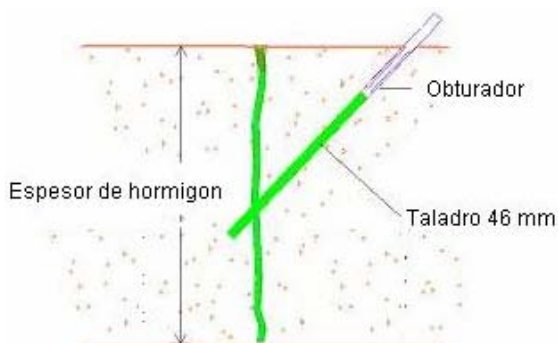
Esquema de inyección de la totalidad del espacio entre los dos elementos contiguos de hormigón en una junta o fisura.

El sistema de sellado empleado consiste en el relleno, a presión elevada, de la totalidad del espesor de la junta, con un polímero elástico, como se aprecia en la figura adjunta.

Para ejecutar el trabajo se realizan perforaciones a rotación, con extracción de testigo que intersecan al plano de la junta en su zona media. Estos taladros se dotan de un obturador y se procede a su inyección. El material empleado es una masilla epoxi, altamente tixotrópica, capaz de endurecer y adherir al hormigón bajo agua.

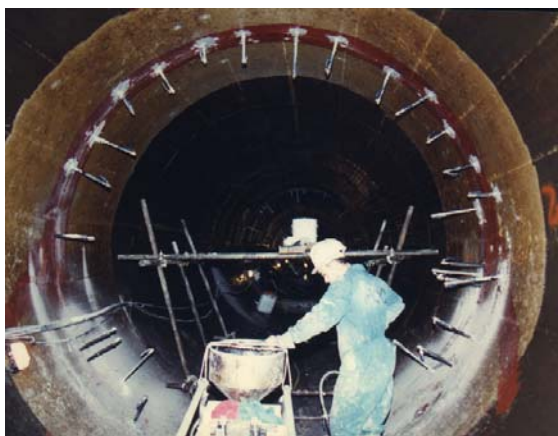
Sellado de juntas en la conducción forzada de Soutelo (Ourense. IBERDROLA). Las juntas soportan presiones internas de hasta 15 bar y externas de hasta 10 bar.

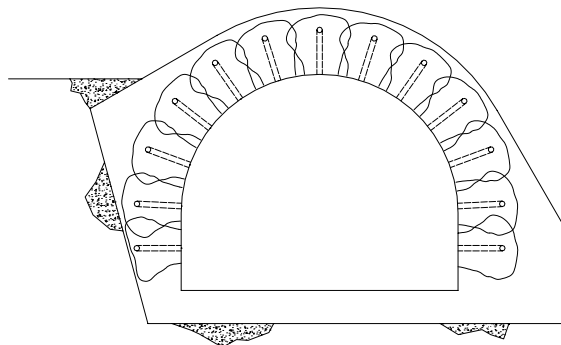
Esquema del sellado de un túnel mediante inyección.

Dada la elevada viscosidad de la masilla, más que la inyección de un líquido, se trata de la extrusión de un sólido viscoso en la zona de junta. Para evitar efectos indeseables de la presión de inyección se colocan relojes comparadores que permiten establecer límites a los movimientos de la estructura durante la ejecución del sellado.

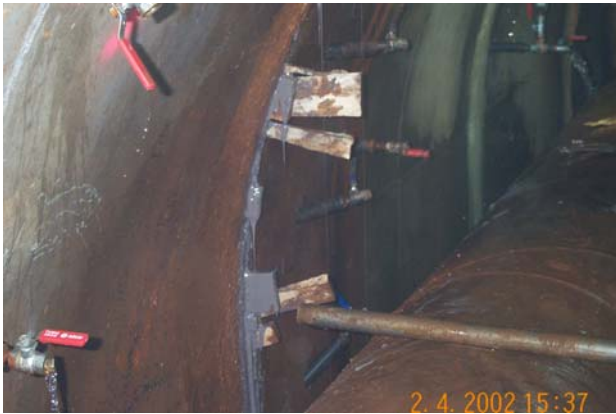
Inyección de las juntas de la galería de la presa de Sta Lucía. (Ávila. Tragsa)

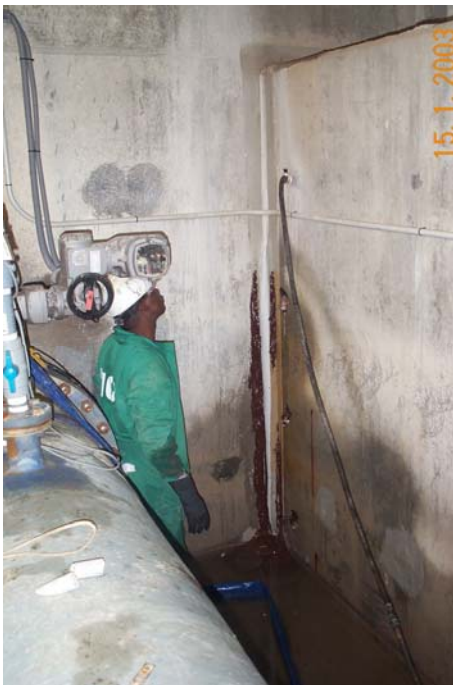
Inyección de sellado de un depósito desde el exterior, en Oceanográfico de la Ciudad de las Artes y las Ciencias de Valencia.

Este sistema ha sido utilizado con éxito en numerosos edificios e instalaciones, entre las que destaca la Ciudad de las Artes y las Ciencias de Valencia. Una de las ventajas del sistema HCC es que permite realizar los trabajos de impermeabilización sin afectar a la actividad de la instalación. Es el caso del Oceanográfico de Valencia, donde se ejecutó el sellado de juntas, desde el exterior de las piscinas, con éstas llenas.

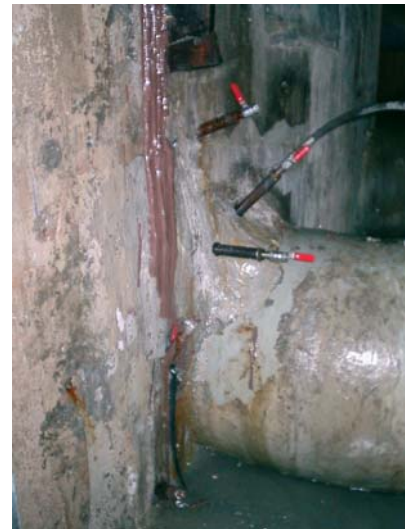
Sellado de filtraciones en un pasamuros. Oceanográfico de Valencia.

Otro tipo de fallo de estanquidad se puede producir en las aperturas de muros para el paso de tuberías. Una adaptación del sistema permite realizar el sellado de estos puntos singulares

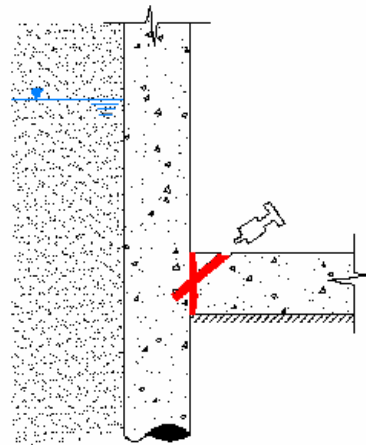
Esquema de inyección del contacto muro-losa.

En el caso de encuentros de muros y soleras el tratamiento se realiza de manera similar. Se realizan perforaciones desde la losa que intersecan a la junta con la pantalla a la mitad del espesor de la losa. Posteriormente se colocan obturadores y se inyecta una masilla epoxi a presión.
